РОССИЙСКИЙ  
НАЦИОНАЛЬНЫЙ  
ЮНИОРСКИЙ  
ВОДНЫЙ КОНКУРС  
С 2003 ГОДА

# КАТАЛОГ ЛУЧШИХ ЮНИОРСКИХ ПРОЕКТОВ В СФЕРЕ ОХРАНЫ И ВОССТАНОВЛЕНИЯ ВОДНЫХ РЕСУРСОВ

МОСКВА  
2015

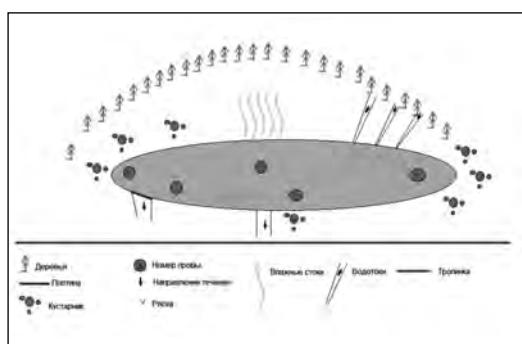
**Рис.1 Схема исследования Голубой запруды**

При взятии и обработке гидробиологических проб использовали методику Жадина В. И. (1961) и руководствовались пособием М. С. Алексевниной (рис.1)

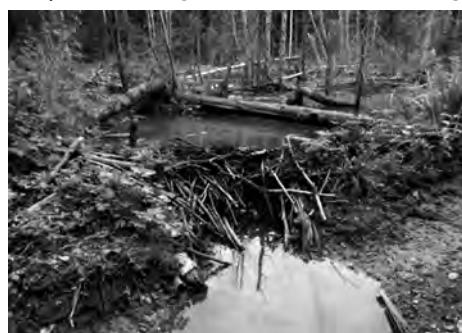
**Рисунок 2. Бобровая плотина на запруде**

В бассейне реки Шушпанка на территории исследуемого водоема, в на протяжении многих лет обитают бобры. В 2012 году в Голубой запруде были отмечены свежие следы жизнедеятельности и присутствия бобров. С западной стороны водоема, где имеется естественный сток, бобры построили плотину шириной 1,5 метра, благодаря которой незначительно повысился уровень воды в запруде. В 2011 году вода в Голубой запруде была полностью прозрачная, а летом 2012 г. при визуальном осмотре наблюдали помутнение воды во всем водоеме (рис. 2). Как влияет обитание бобров на экосистему Голубой запруды, нам предстояло выяснить. Но в 2013 году бобров, обитающих в Голубой запруде, истребили. Исчезновение бобров повлияло на экологию водоема. В запруде изменился уровень воды – ее стало меньше; вода стала прозрачной. Водоем стал медленно зарастать ряской.

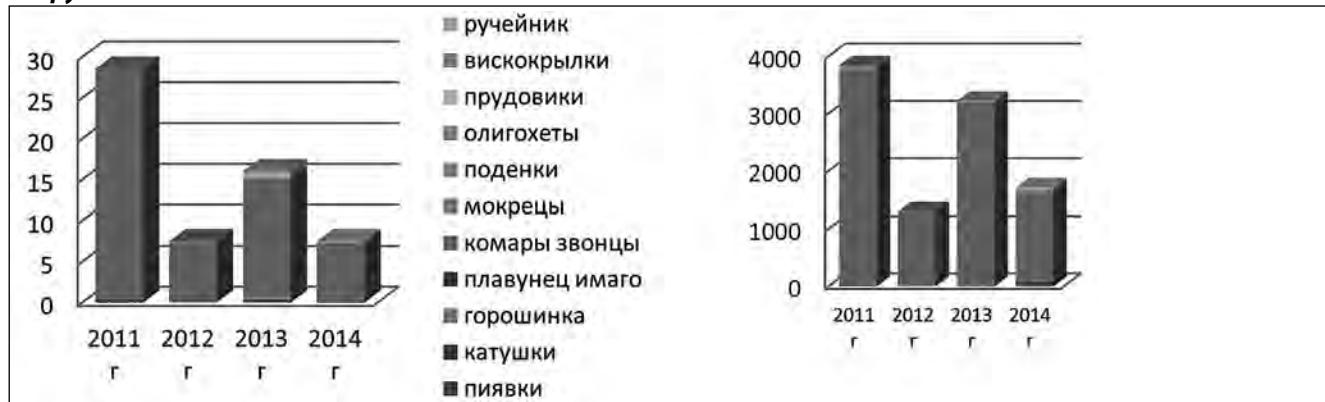
**Рисунок 3,4. Соотношение биомассы (г/м<sup>2</sup>) и численности (экз/м<sup>2</sup>) основных групп зообентоса в Голубой запруде в 2011 – 2014 г.г.**

В межгодовой динамике состава донной фауны наблюдается периодические колебания численности и биомассы групп гидробионтов. Годы с высокими количественными параметрами (2011, 2013 г.г.) чередуются с годами, когда отмечены более низкие показатели (2012, 2014 г.г.). Наблюдаем годичные изменения уменьшения и увеличения биомассы и численности гидробионтов с периодичностью два года.

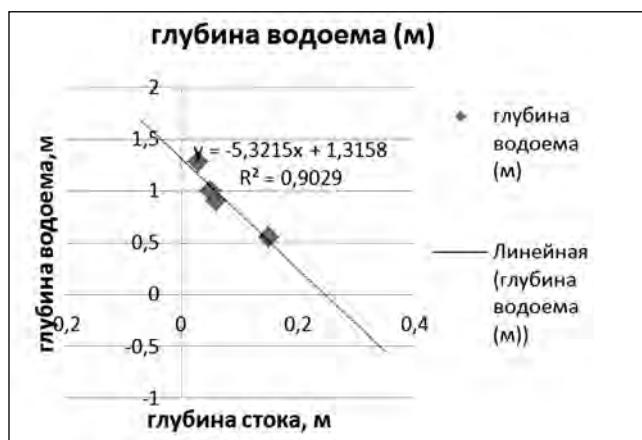
Рис. 5. Линейная зависимость глубины водоема от глубины стока

Если же в данной запруде вновь поселятся бобры, уровень воды в ней станет значительно повышаться за счет постройки на стоках плотин. Повышение уровня воды может вызвать подтопление новых участков леса и его гибель. Жизнедеятельность бобров вызывает увеличение объема водохранилища, повлияет на ее гидрохимический и гидробиологический состав (это явление наблюдалось в запруде в 2012 году). Произойдет увеличение растительной и животной биомассы, что сделает данный водоем пригодным для развития в нем более крупных организмов, например рыб. Данная модель развития так же подтверждается трендом, представленным на рисунках 5,6.

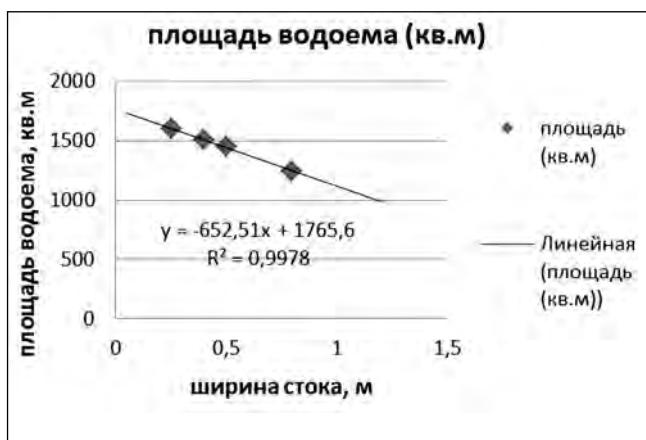
Рис. 6. Линейная зависимость площади водоема от ширины стока

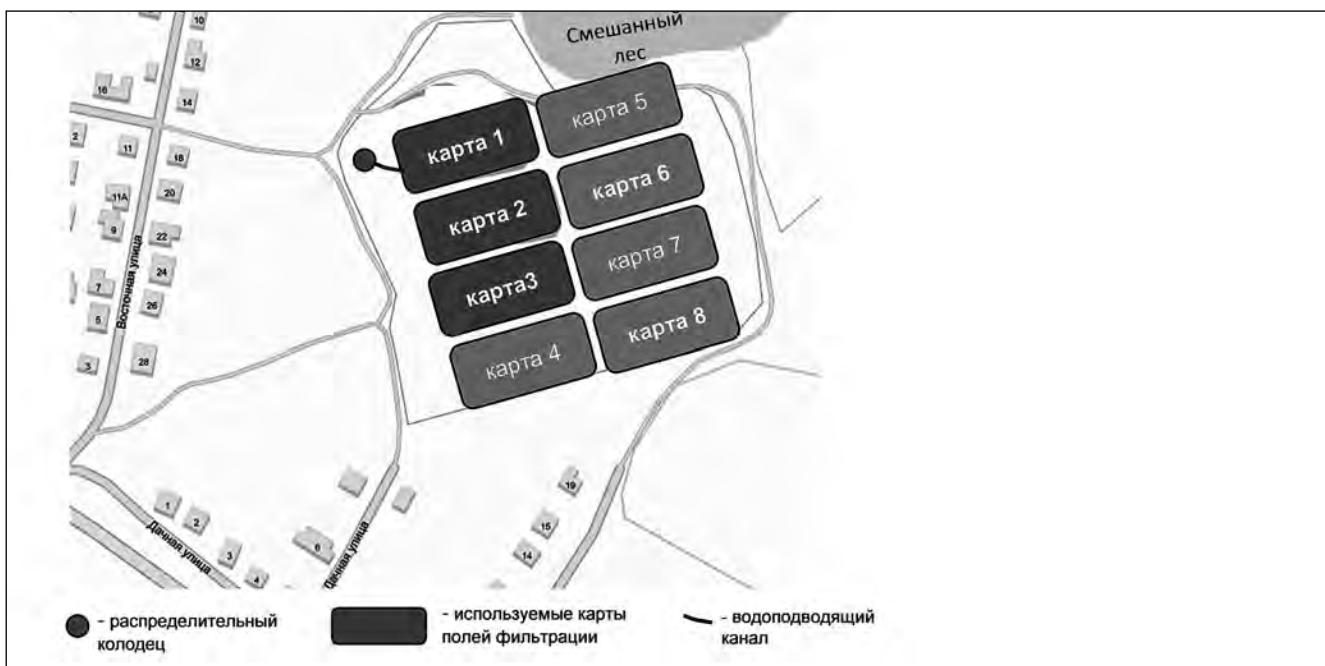
### Приложение 2. Схема полей фильтрации КОС Микрорайона №1

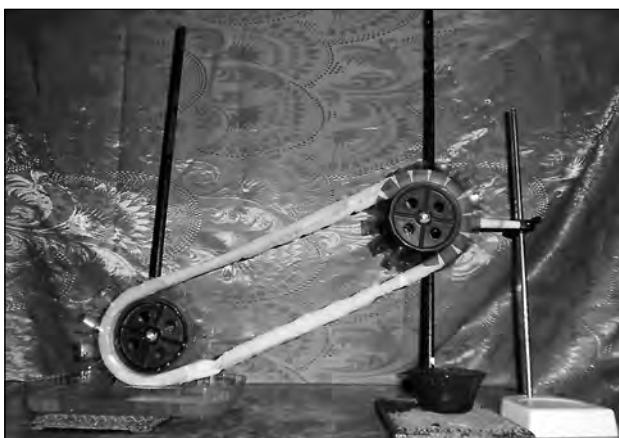
**Рис. 1. Фото действующей модели устройства для сбора нефти с поверхности водоема**

- невозможно собрать чистую нефть, она всегда будет с примесью воды
- по мере заполнения цистерн нефтью, платформа будет оседать, и ее плавучесть будет уменьшаться
- невозможность перемещения транспортера в горизонтальной плоскости

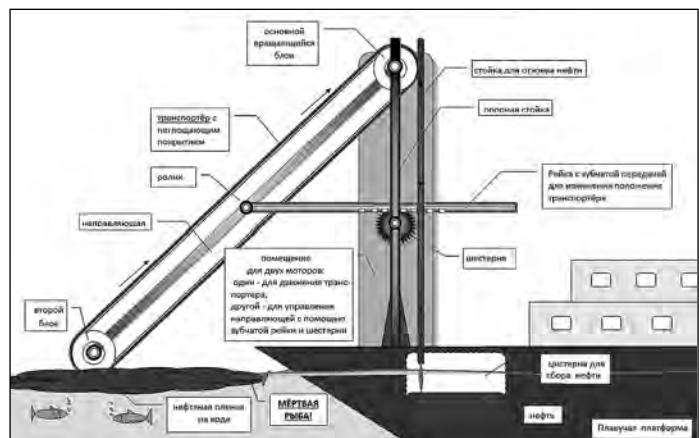
**Рис. 2. Схема действующей модели устройства для сбора нефти с поверхности водоема**

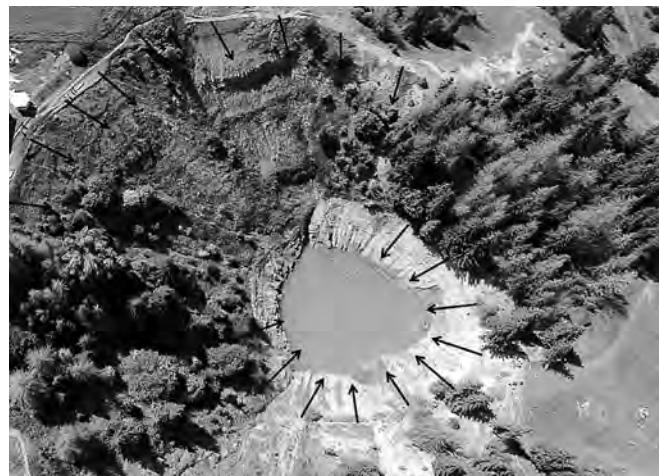
### Приложение 2. Схема наземного фотографирования объекта

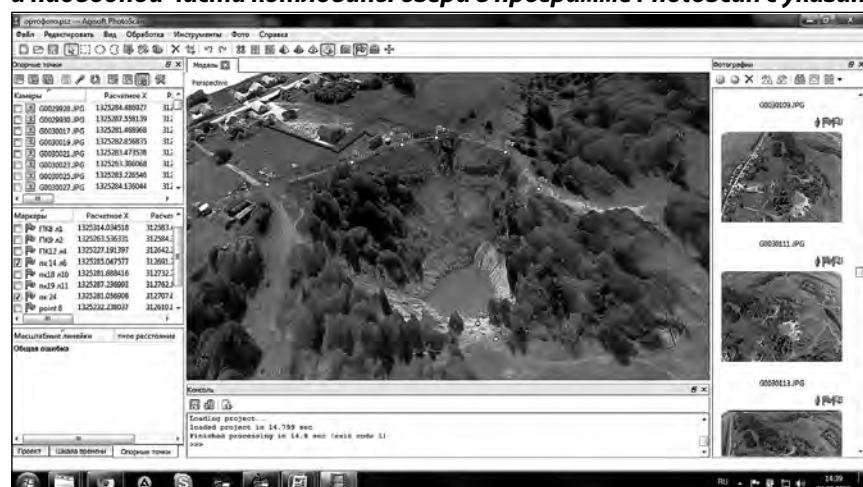
### Приложение 3. Трехмерная масштабированная текстурированная трехмерная модель прибрежной зоны и надводной части котловины озера в программе PhotoScan с указанием опорных точек.

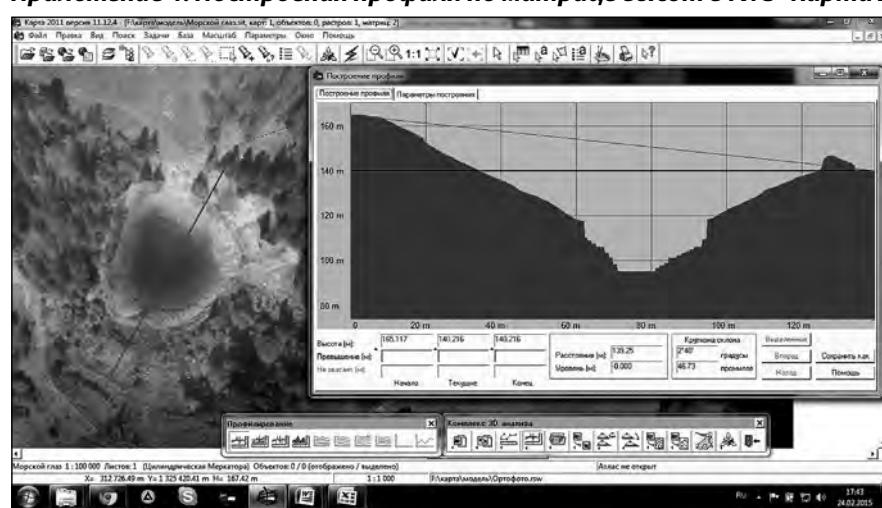
### Приложение 4. Построения профиля по матрице высот в ГИС «Карта 2011»

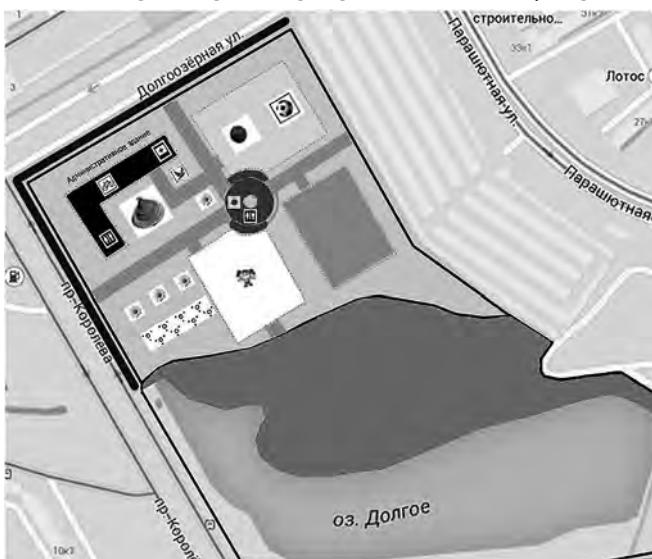
**Рис. №3. Карта-проект рекреационного обустройства**

Всю территорию необходимо озеленить. Предусмотрены газоны, клумбы, заросли кустарников. На северо-востоке территории в зоне захоронения отходов рекомендуется разметить стадион. Аттракционы и детский городок необходимо максимально удалить от проезжей части с целью безопасности детей.

В связи с особенностью рельефа предусмотрено установка фонтана с каскадом на спуске рядом с административным зданием. Справой стороны фонтана размещается детский мини-зоопарк с питомцами. К объектам сферы обслуживания относится терраса, которое находится в центре и равноудалена от спортивно-оздоровительных объектов. В ней размещается кафе, выставочный зал и комнаты личной гигиены.
